Innberetning v/ Gerd Bolstad

Halgjem

Os

Ad Opprensning av profil gjennom avfalls-  
haug ved kleberbrudd i Vargavågen.

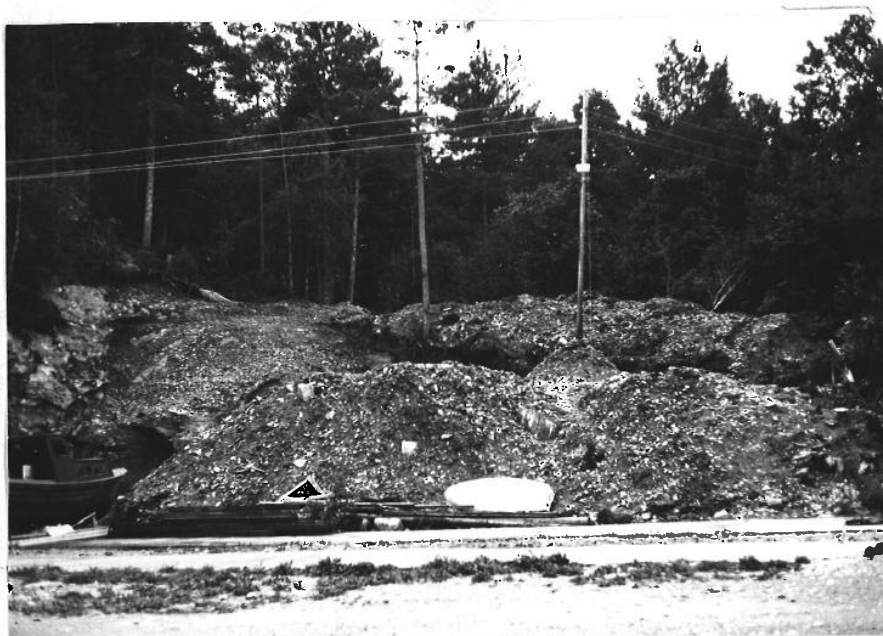
Fig. 1 - Kleberhaugen fra N. Avfallshaugen  
fortsetter 30 - 40 m innover i  
skogen. Bruddsted bak knausen  
øverst til venstre i bildet.

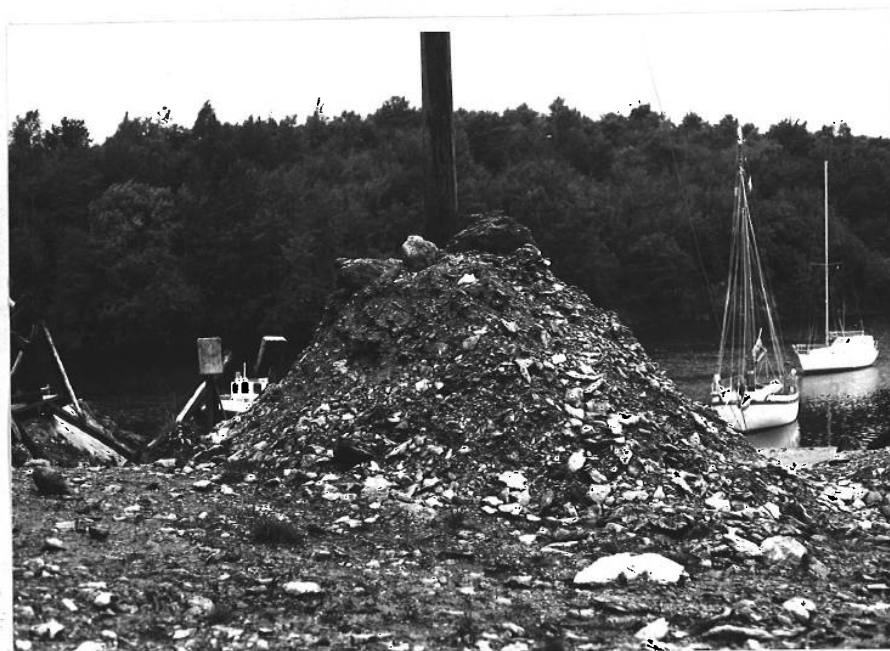
De forstyrrete jordmassene består av løst, sandet jordsmonn iblandet store mengder store og små kleberstykker. Avfallshaugen hadde en tykkelse på over 1 m. se foto fig. 2. Jorden er fjernet ned til fjellet, og der er ikke tilbake uforstyrrete lag på fjellknausen. Råstoffet er sannsynligvis tatt ut i bergveggen like ovenfor, hvor en nå finner en konkav utdyping av fjellveggen, med et vannfylt basseng foran. Se fig. 3. I bergveggen finnes et sirkelformet merke etter uttak av emne for kleberbolle. Det kan imidlertid ikke utelukkes at en i tillegg har funnet en kleberåre horisontalt, da der også på "Chr. Michelsens Fond" finnes 3 markerte små vannfylte basseng ved avfallshaugen, ca. 12-15 m fra grensen.

Fig. 2 - Stolpe med rester av avfallsmasser.  
Vargavågen i bakgrunnen.

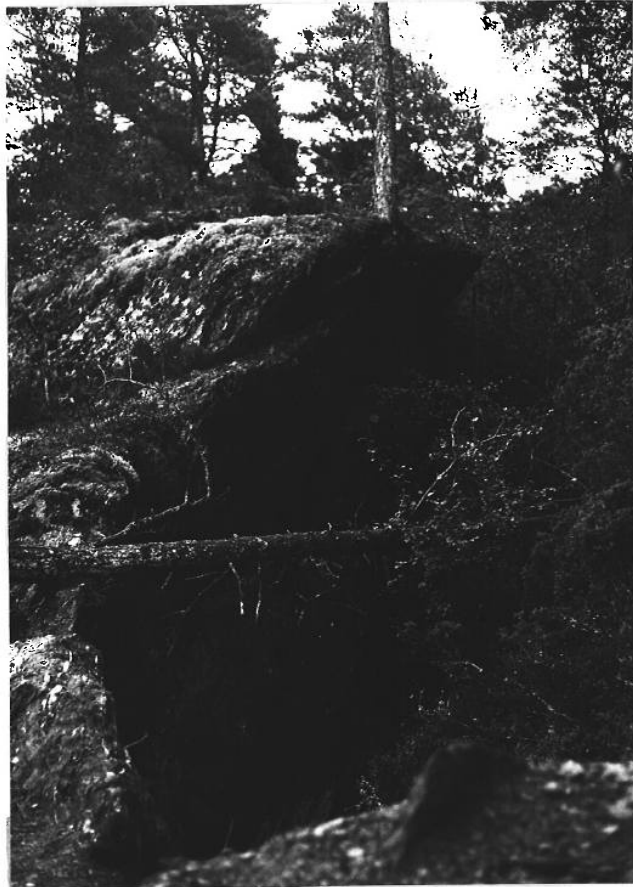
Fig. 3 - Tømt kleberåre, med vann-  
fylt basseng i forgrunnen.

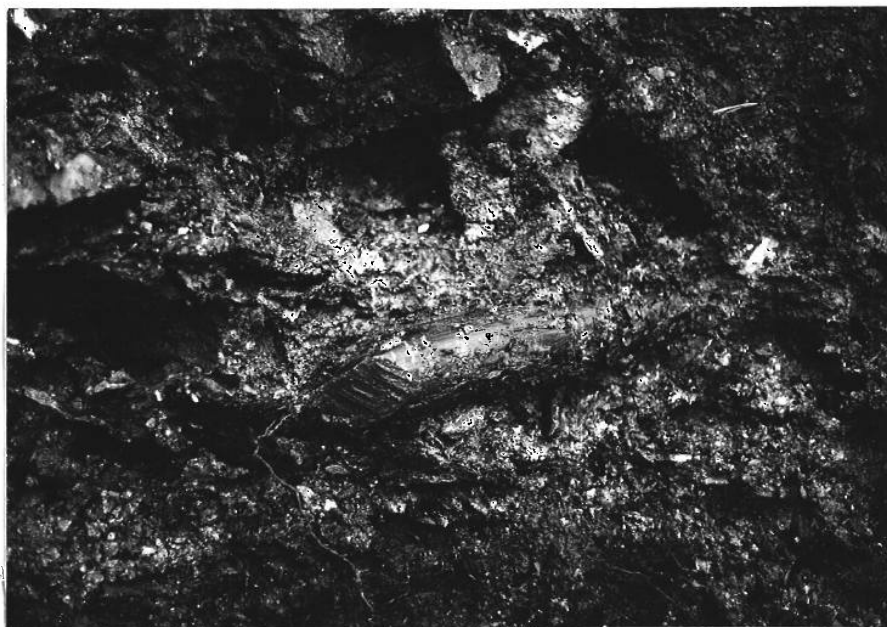
Lag 3 (rute 10-13) angir et markert gråere lag enn ellers i profilen, med tilsvarende konsistens og utseende, men større innhold av kleber. I dette laget finnes 2 parallelle stokker som stakk ut av profilen (rute: 10-11). Stokken til venstre var tilskåret i enden, se fig. 4, den andre var skadet, slik at ev. bearbeidelse ikke lot seg påvise. Ved forsøk på fremgraving av stokkene, viste det seg at steinen som er markert på tegningen var større enn antatt og lå oppå stokken til venstre. Se figur 5. Stokkene ble ivarettatt i tilgjengelig lengde med tanke på datering av en aktiv fase i bruddvirksomheten. Stokkene var 5 og 3 cm tykke.

Fig. 4 - Bearbeidet stokk i profilen, til venstre på tegningen.

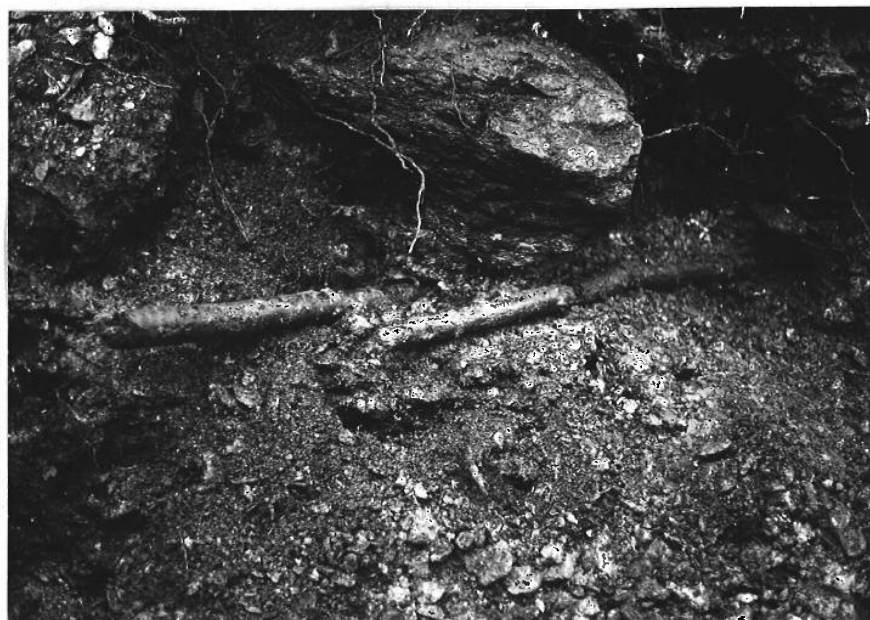
Fig. 5 - Stokkene i profilen.
