Universitetet i Bergen - Arboretet og de Botaniske hager
v/ Heidi Lie Andersen

Bergen 25.02.2021

Vurdering av Vannstandsending i Vågelva

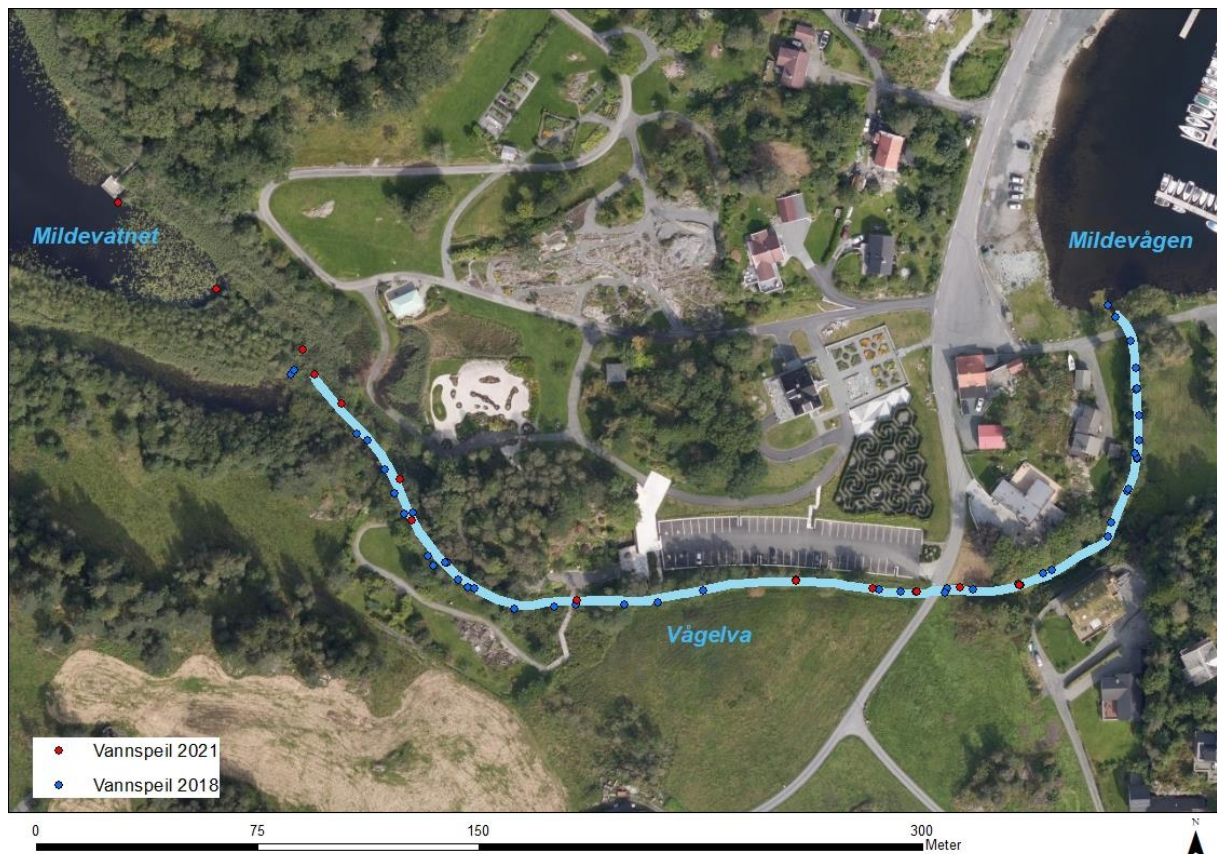
Figur 1. Lokasjoner av oppmålingspunkter 2018 og 2019

For å undersøke denne problemstillingen ble vannspeilet målt opp på forskjellige lokasjoner med differensiell gps 09.02.2020. Mildevatnet og store deler av Vågelva var islagt ved oppmålingstidspunkt etter en lang frostperiode Oppmålinger fra 2018 ble brukt for å sammenligne vannspeilmålinger. Lokasjoner for oppmålingene vises i **figur 1**.

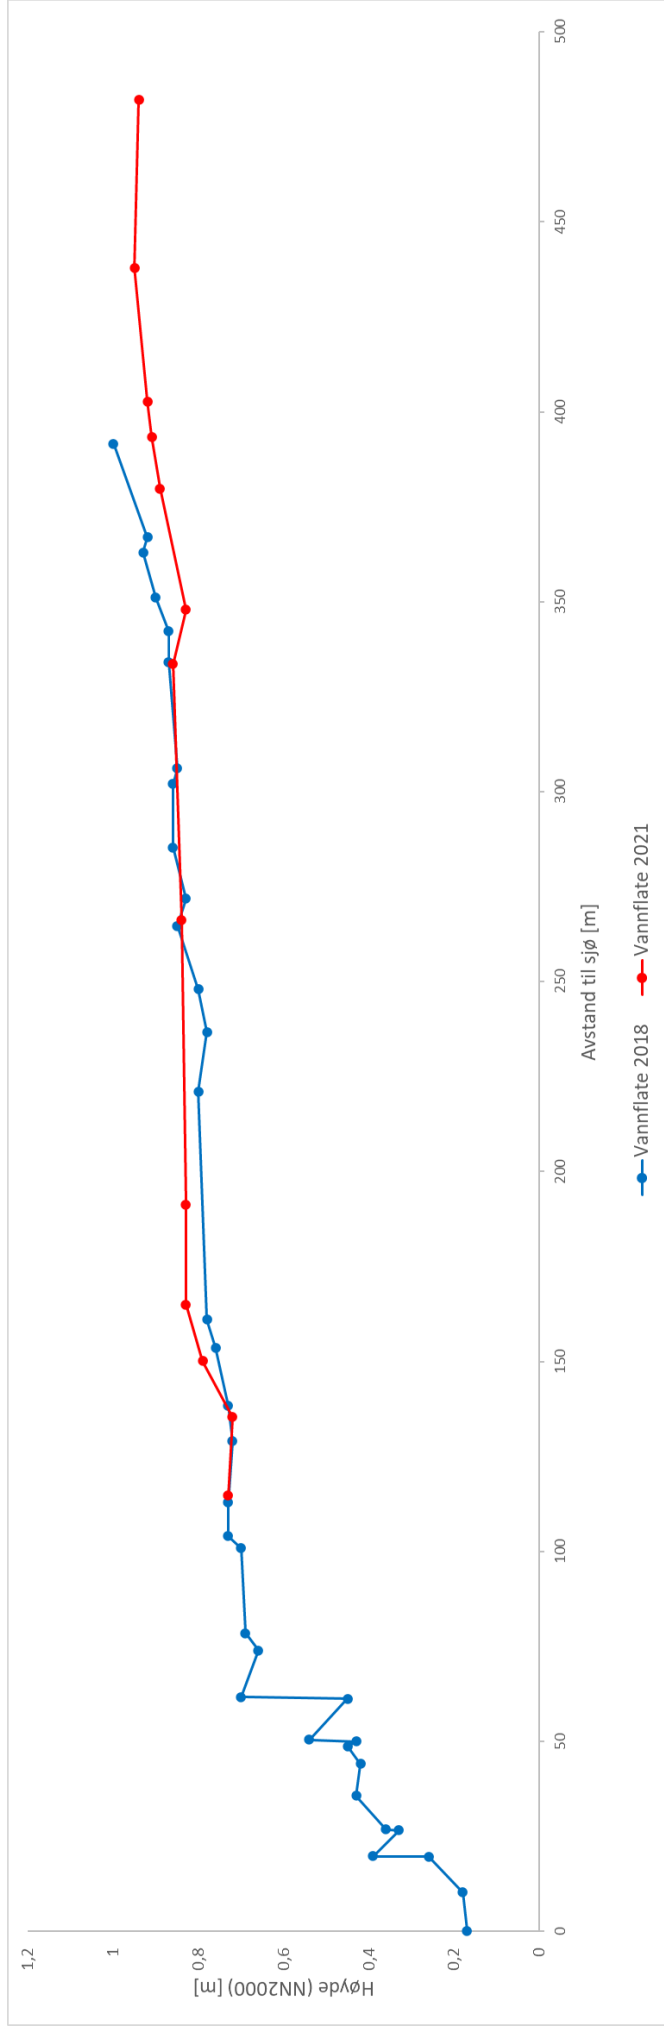
Figur 2. Vannspeil langs Vågelva fra sjøen til Mildevatnet 2018 og 2021

Resultater av oppmålingen vises i **figur 2**. På det øverste målepunktet i 2018 (391,6 m fra sjøen) var vannspeilet 9 cm lavere i 2021. Fra ca. 330m til 270m avstand til sjøen er vannstanden nesten helt lik, og lengre nedstrøms var vannspeilet i 2021 litt høyere enn i 2018 (kanskje på grunn av is).

Konklusjonen er at vannstanden i øvre delen av Vågelva var litt lavere på oppmålingstidspunkt i 2021 enn på oppmålingstidspunkt i 2018. Det er mulig at dette skyldes tiltakene (rydding av utløpsområdet), men det kan ikke utelukkes at det er et resultat av forholdene (nedbør, is).

Det vurderes at det er usannsynlig at dette medfører negativ påvirkning på fisk i Vågelva fordi tilsig til Mildevatnet er uendret og endringen i vannføring i Vågelva vil ikke medføre noe negativ påvirkning. Det kan ikke utelukkes at dette kan ha effekter på andre områder, f.eks. vegetasjon.

Det anbefales å følge med vannstanden utover året, spesielt etter at isen har smeltet. Hvis det viser seg at det har skjedd en betydelig senkning av vannstanden i Mildevatnet, og dette ansees som problematisk, kan bygging av enkle «terskler» laget av trebjelker og armeringsjern helt øverst i Vågelva, som forslått av Terje Årsand være en effektiv måte å motvirke vannstandssenkningen.
