Innberetning om utgravning og arkeologisk overvåking i
Haugasundsvika gnr. 76 bnr 1, Lofthus,
Ullensvang, Hordaland.

26.06.94-29.06.94 og 27.09.94-30.09.94

av Arne J. Larsen

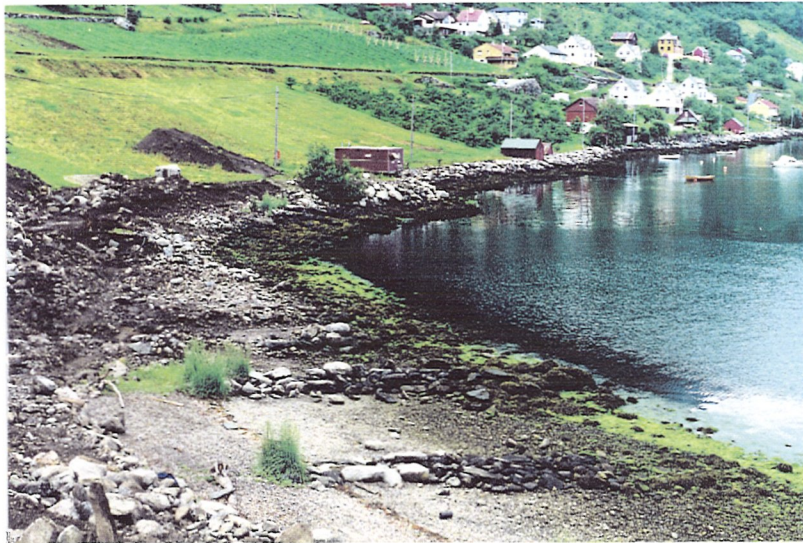
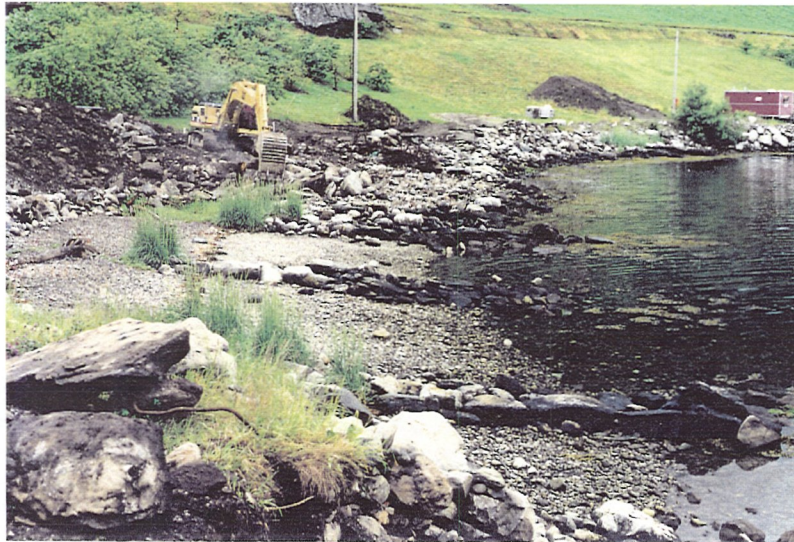
Juni 1994 var anleggs arbeidet i Haugasundsvika kommet så langt at man skulle til å fjerne fyllmasser i området hvor det var helt og delvis synlige rester etter båtstøer. (fig. 2-3). Da støene, eller rettere det systemet de representerer, trolig går tilbake til middelalderen, ble det faglige ansvaret ivare tatt av Middelaldersamlingen, Arkeologisk institutt ved undertegnede.

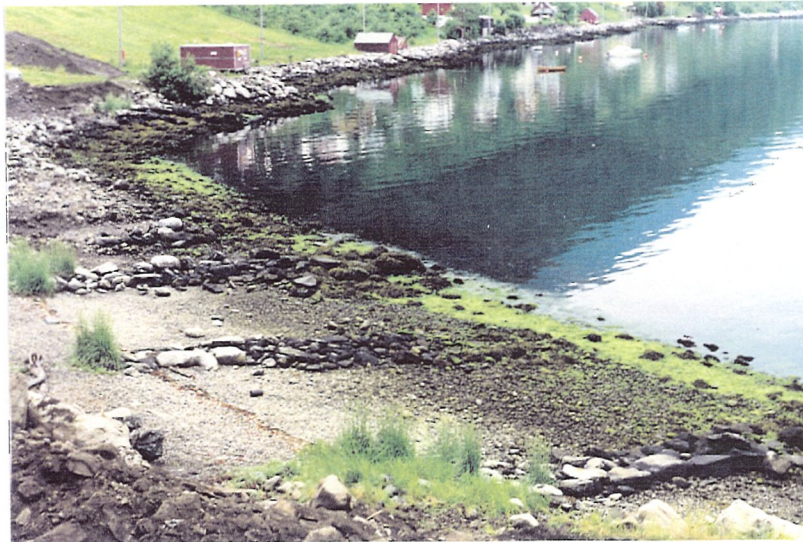
FIG. 4

Da arbeidet startet var det dels på den åpne nordre del av stranda synlige rester av tre sikre og en usikker vorr.(fig.4).

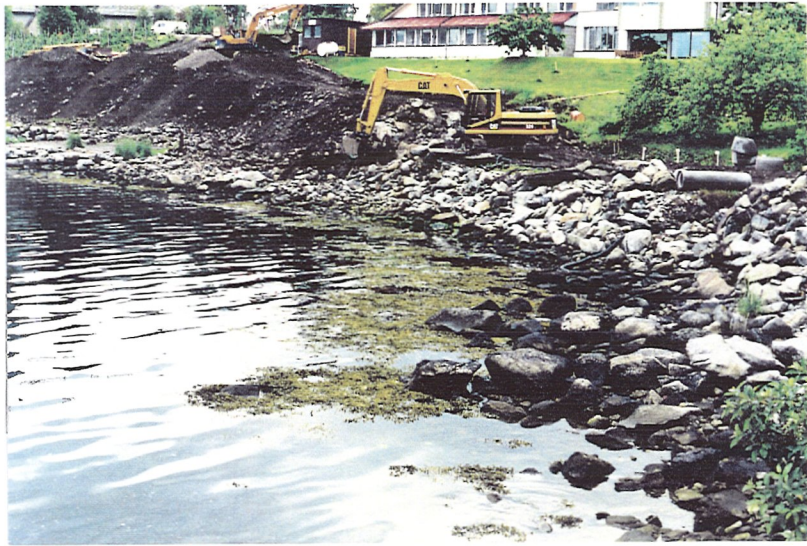
FIG.5

I den sørlige delen var det dels i forkant av fyllmassene,dels i flomålet synlig stein som så ut til å tilhøre i alt 5 vorrer. (fig.5).

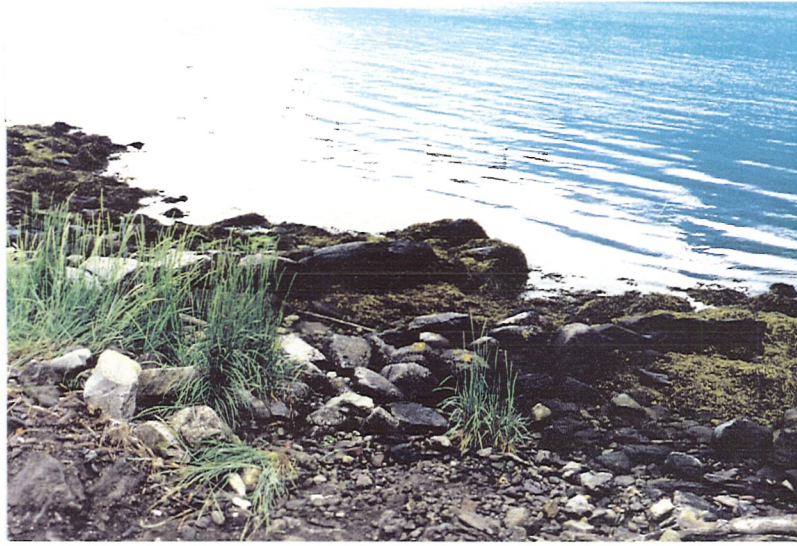
FIG.6

I første etappe,26.6.- 29.6,var arbeidet konsentrert om å lokalisere en eventuell bevart østlig utstrekning av de sørligste vorrene som bortsett fra en del stein i flomålet var dekket av fyllmasser.(fig.6). Fjerningen av fyllmassene ble hovedsakelig utført med gravemaskin.(fig.7).

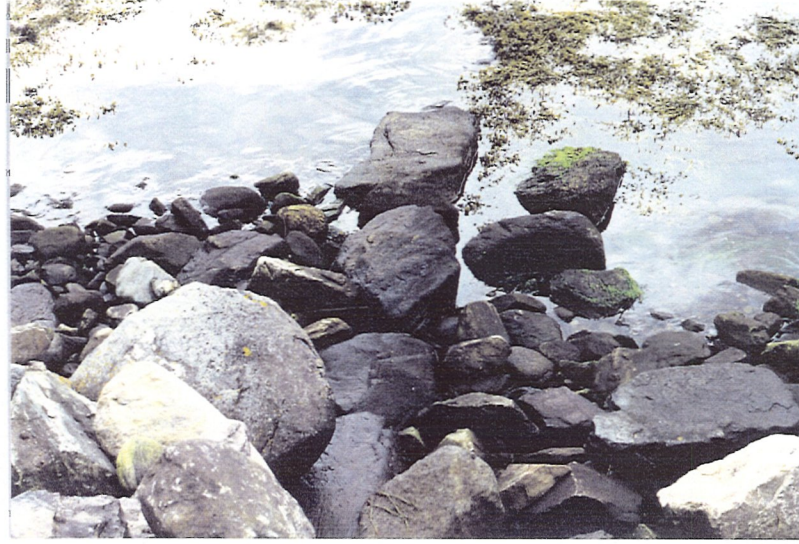
FIG.8

Det viste seg i flere tilfeller å være svært vanskelig å skille mellom steiner som tilhørte en vorr-konstruksjon og de som var tilfeldig plassert i fyllmassene.(fig.8).

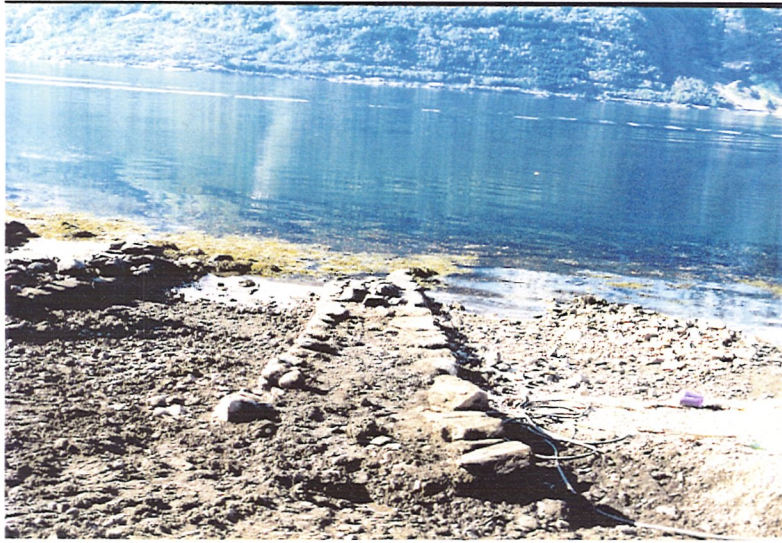
FIG.9

Det beste eksemplet på konstruksjonsmåten er vor nr.5,som er den best bevarte.(fig.9).

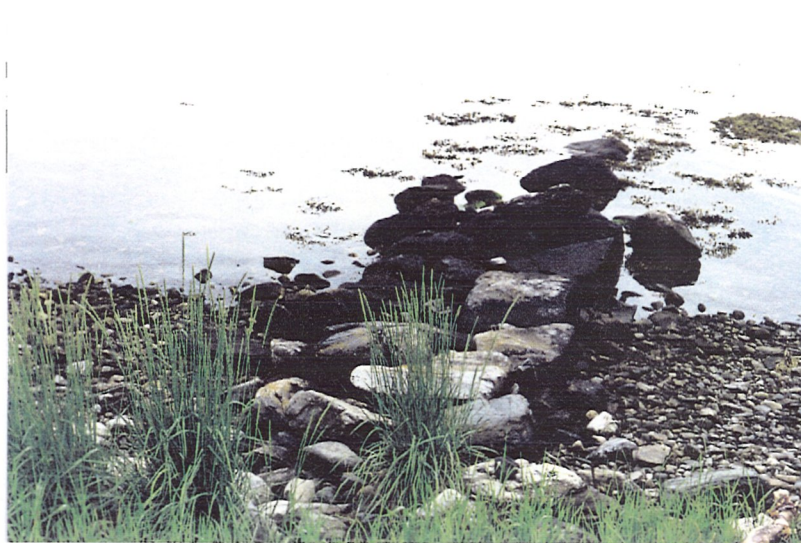
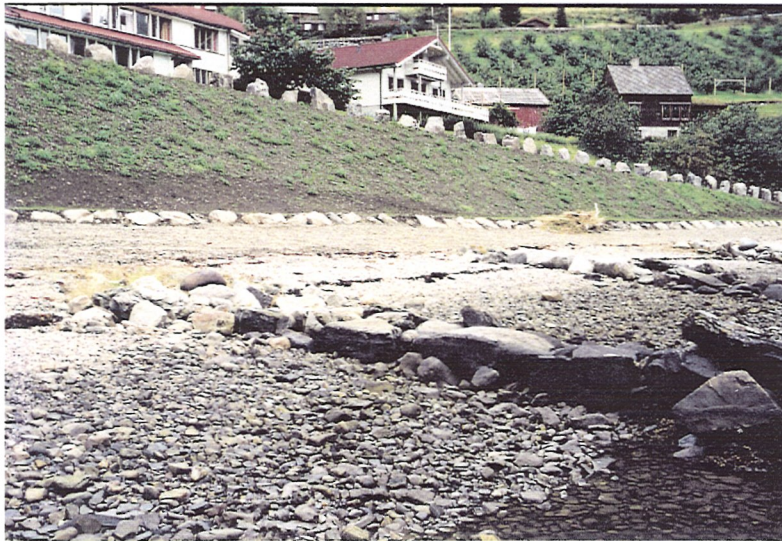
Fig.10-11

Vorr 1 består hovedsaklig av store stein i en nokså uryddig formasjon, men den har opprinnelig vært lagt opp som en kistemur.

Lengde: 11 m

Bredde: 2 m

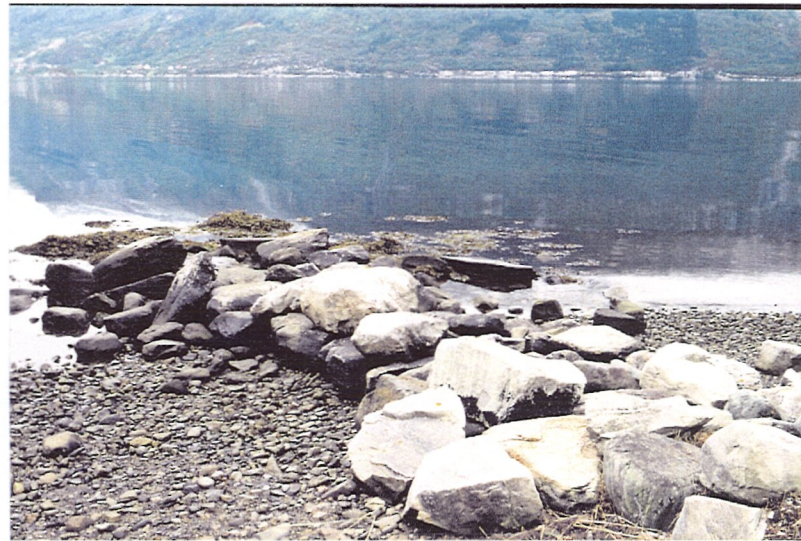
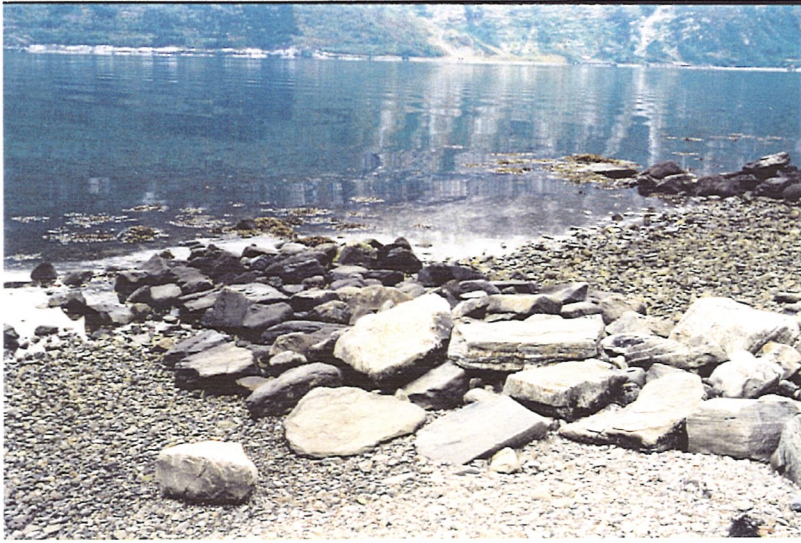
Fig.12-13

Vorr 2 avstand fra 1 ca. 10 m, samme konstruksjon som nr. 1, men er bedre bevart.

Lengde: 11 m

Bredde: 2 m

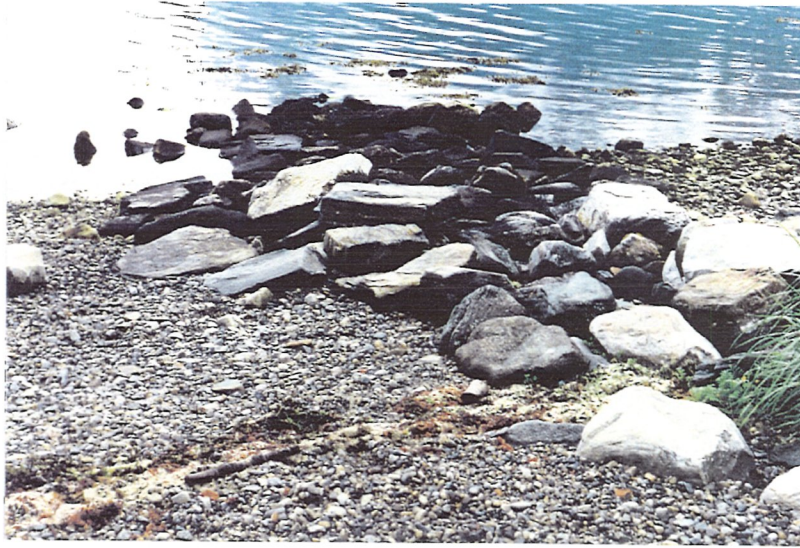
Fig.14

Vorr 3 avstand fra 2 ca. 10 m, relativt godt bevart i en klar kistemur konstruksjon.

Lengde: 10 m

Bredde: 1,80 m

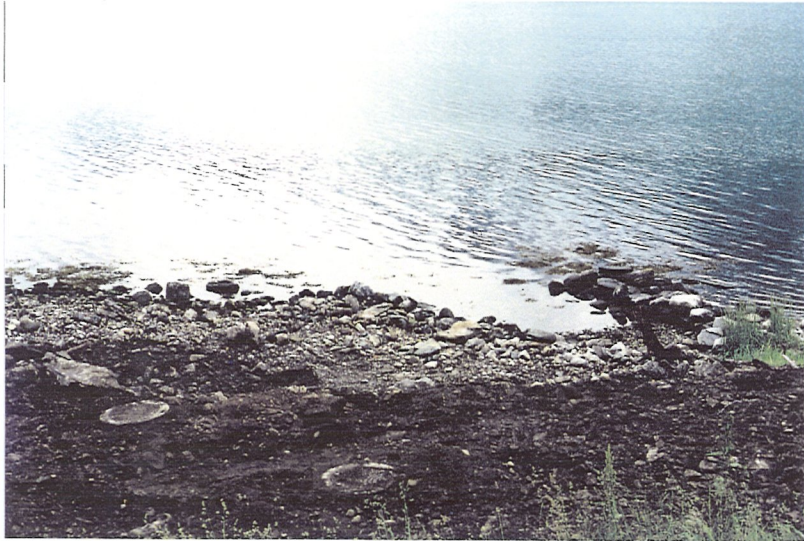
Fig.15 (midt på bildet)

Vorr 4 avstand fra 3 ca. 8 m, dårlig bevart

Lengde: 10 m

Bredde: 1,80 m

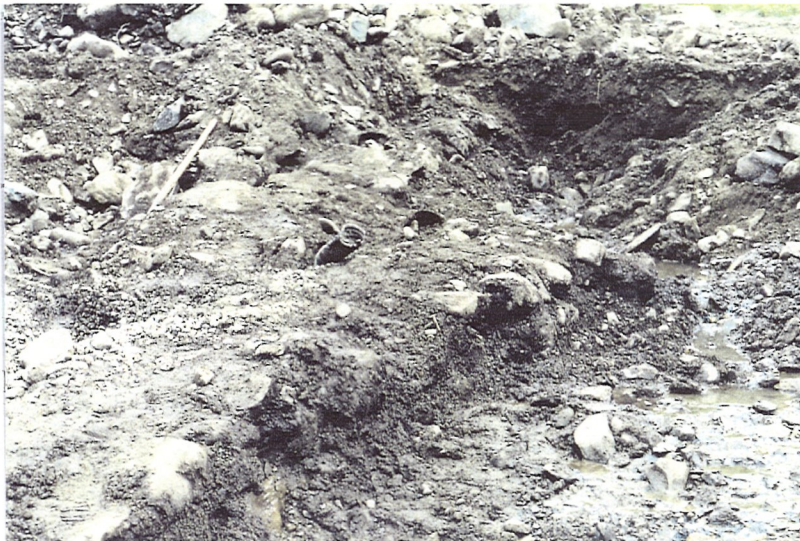
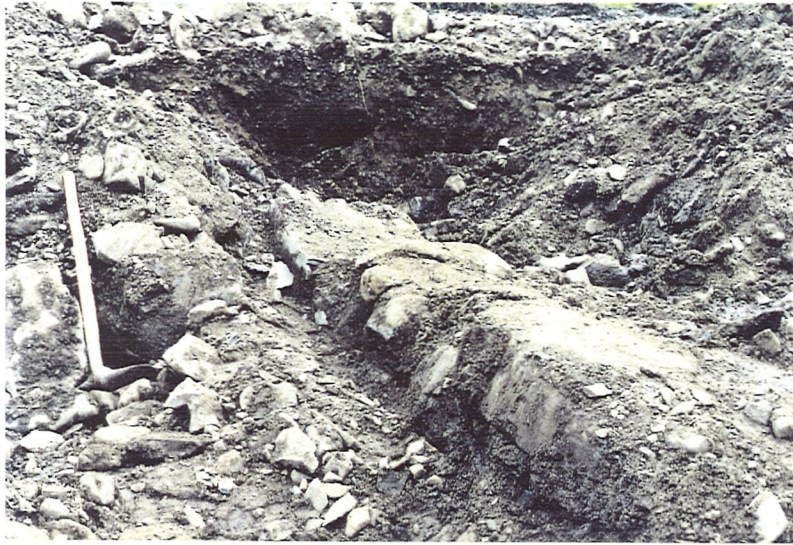
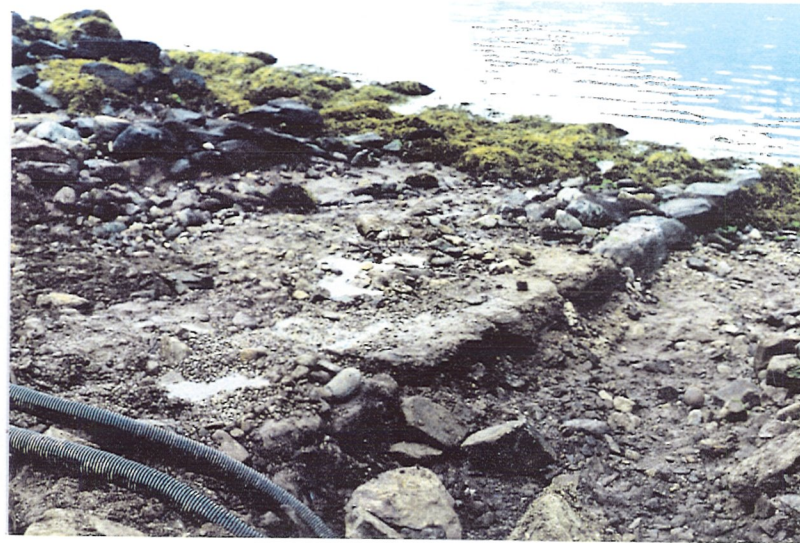
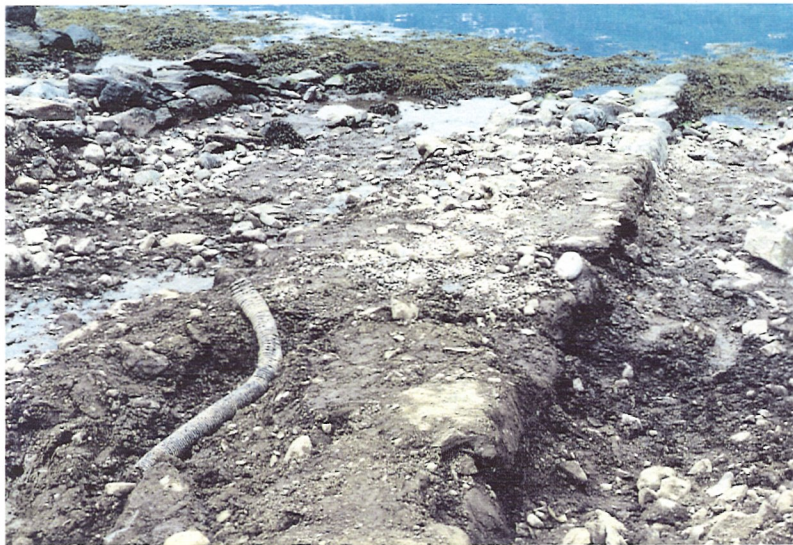
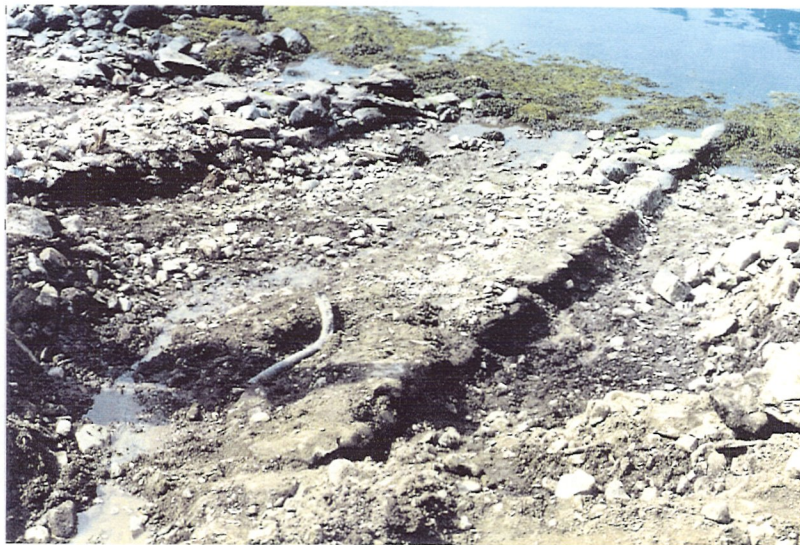
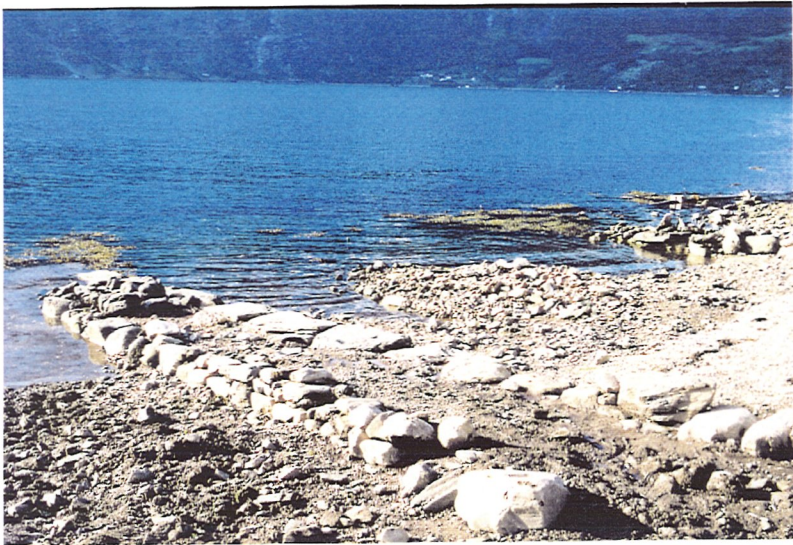
Fig.16-22

Vorr 5 avstand fra 4 ca. 60 m, meget godt bevart kistemur-konstruksjon. I østre del er det for få år siden blitt gravd ned en plast-avløpsslange og den er blitt dekket av singel. Plastslangen, men ikke singelen, er fjernet.

Lengde: 14,30 m

Bredde: 1,90 m

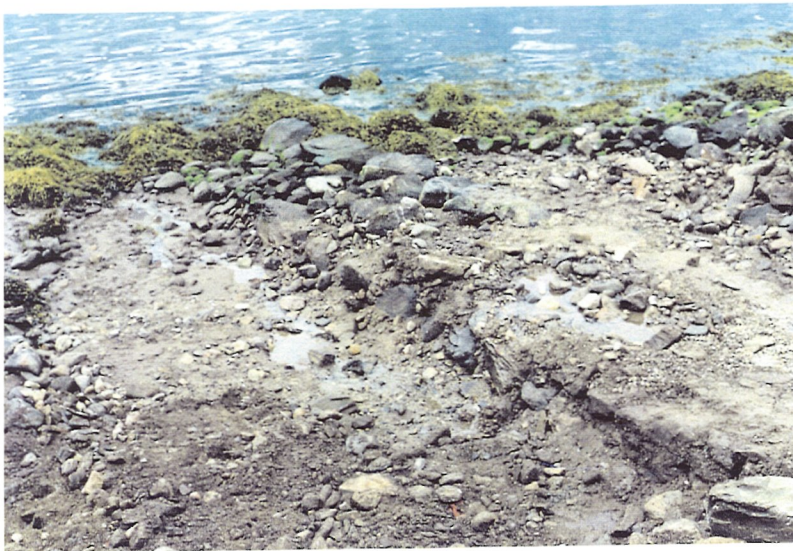
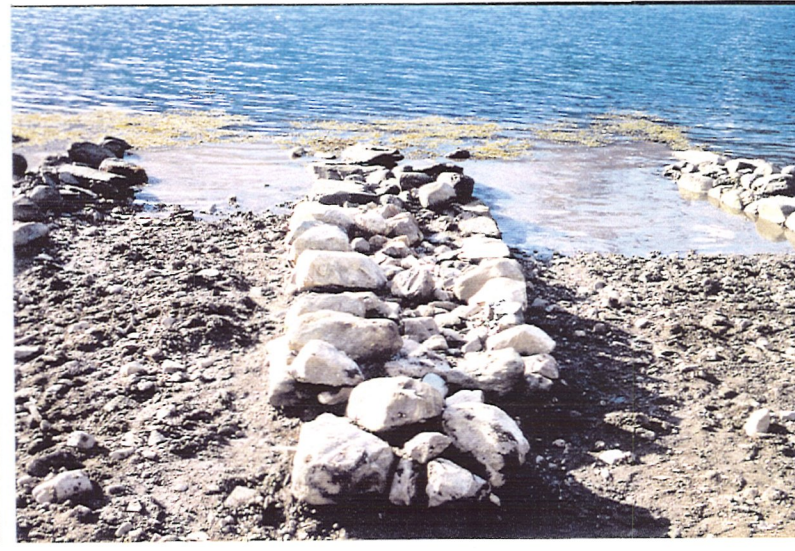
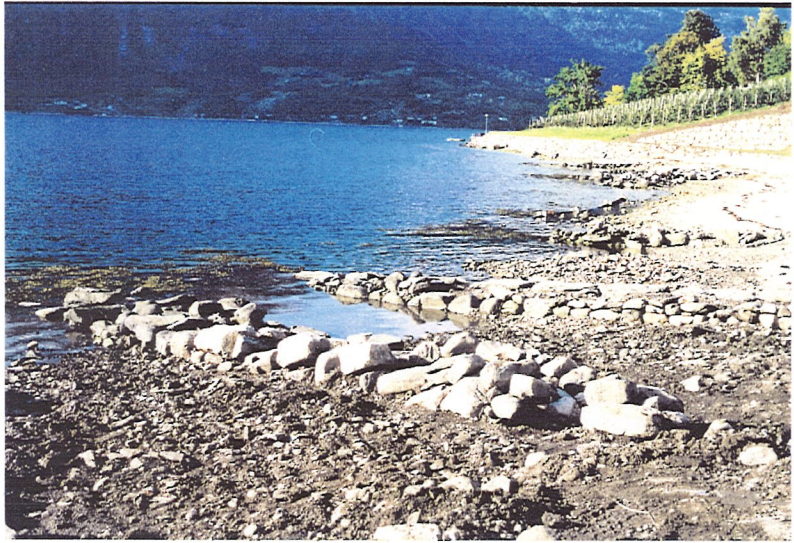
Fig.23-25

Vorr 6 avstand fra 5 4 m, relativt godt bevart kistemur-konstruksjon.

Lengde: 13 m

Bredde: 2,10 m

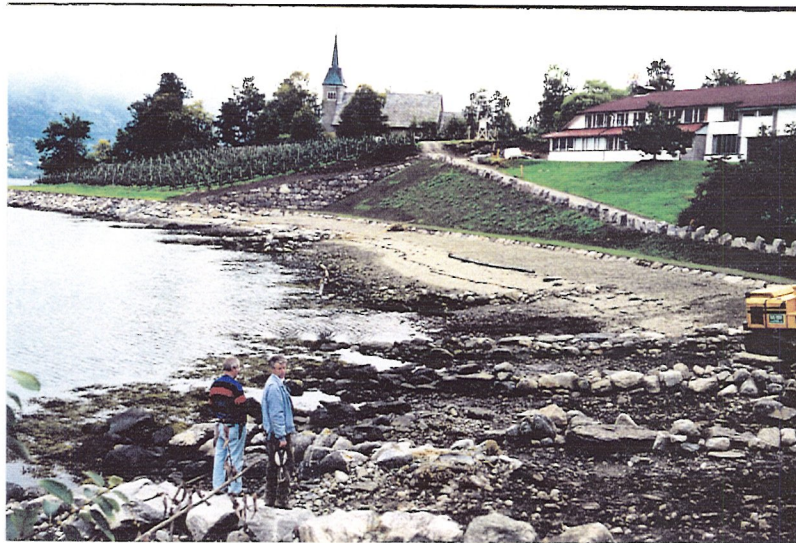
Fig.26

Vorr 7 avstand fra 6 3,40 m,dårlig bevart
kistemurkonstruksjon.

Lengde:11,70 m

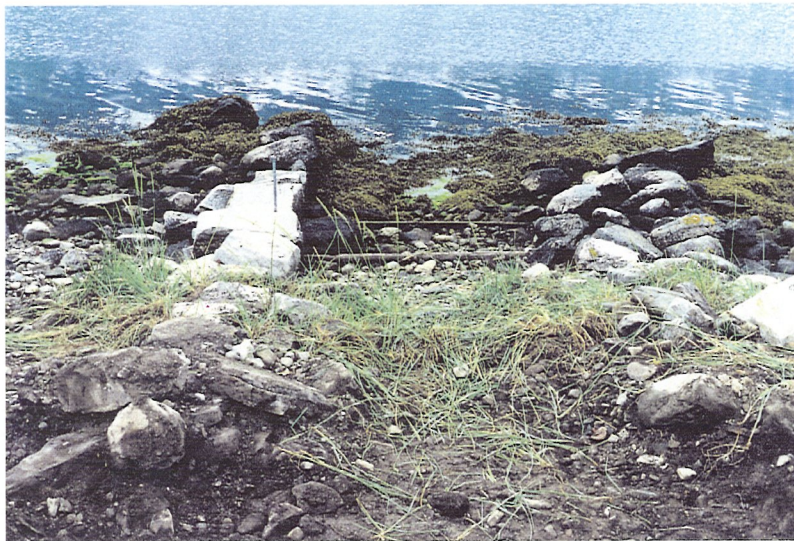
Fig.27

Vorr 8 avstand fra 7 ca. 2 m,dårlig bevart.

Lengde:8,70 m

Bredde:1,90 m

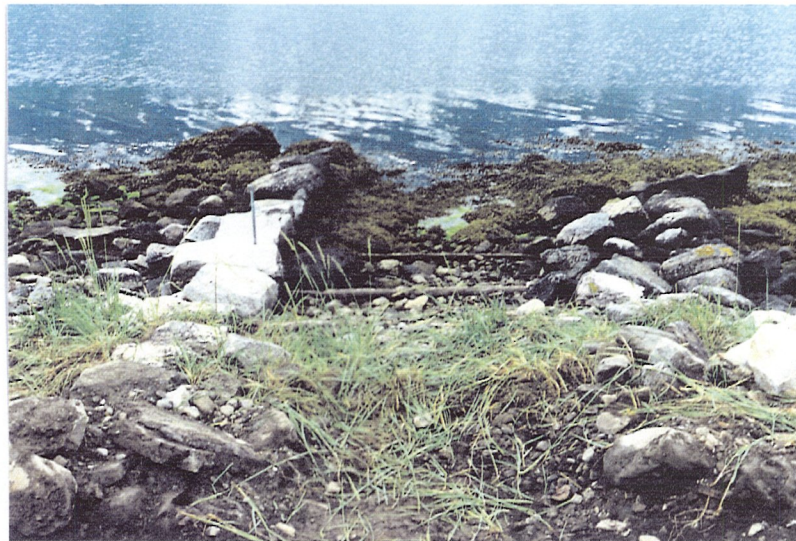
Fig 28

Vorr 9 avstand fra 8 ca. 3 m.Mellom vorrene 8 og 9 er et par
dårlig bevarte lunner.Vorren er lagt opp som ei enkel
rekke av store stein.

De fleste av steinene er antagelig lagt på plass i
relativ sein tid.Her er f.eks.en stein med borehull,og
ett av hullene er det satt ned et rør , formodentlig
for fortøyning.

Lengde:11.50 m

Bredde: 1,50 m

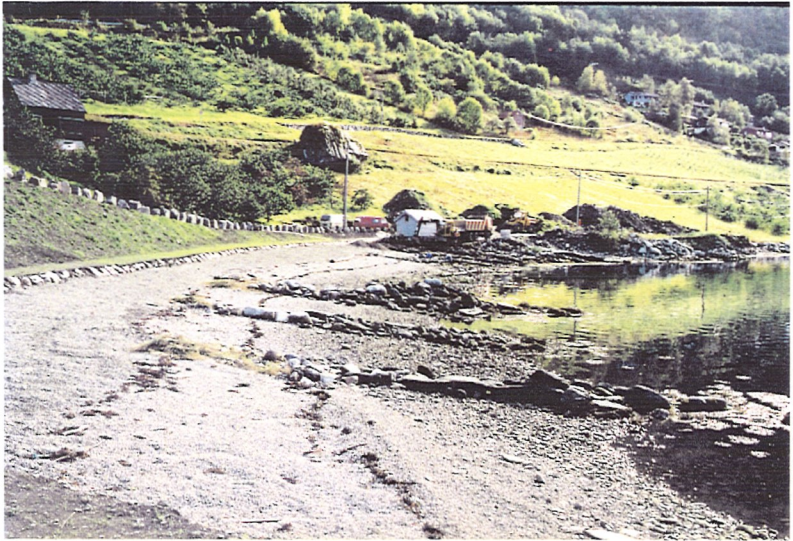
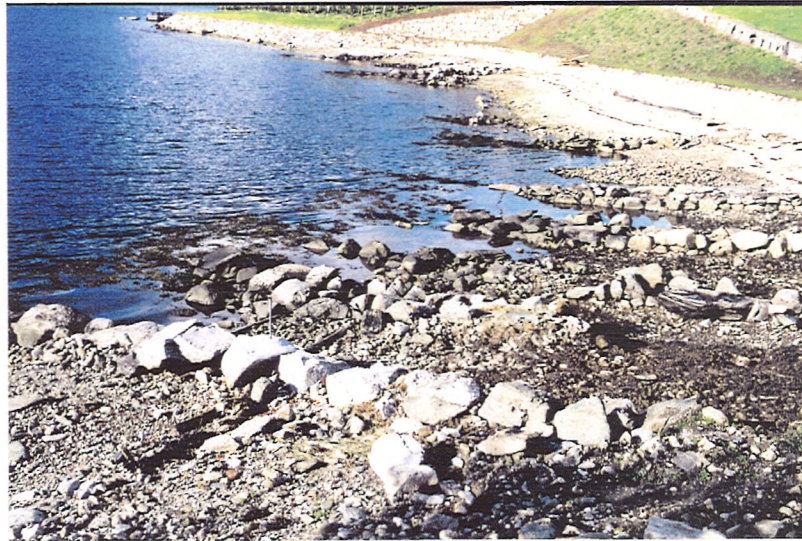
Etter at det meste av fyllmassene er fjernet og strandsonen er rensset opp ligger de mer og mindre godt bevarte vorrene som uryddige steinstrenger bortover stranda.(fig.29-30).

Ut fra prinsippet om at det er best å sikre og formidle restene av den opprinnelige oppmuringen emn en usikker rekonstruksjon,er ingen av vorrene forsøkt restaurert eller gjenoppbygget.
